Participants : Comité de pilotage du projet de rénovation des 15 placettes

1 - Objectif :

3 - Placette P2.7

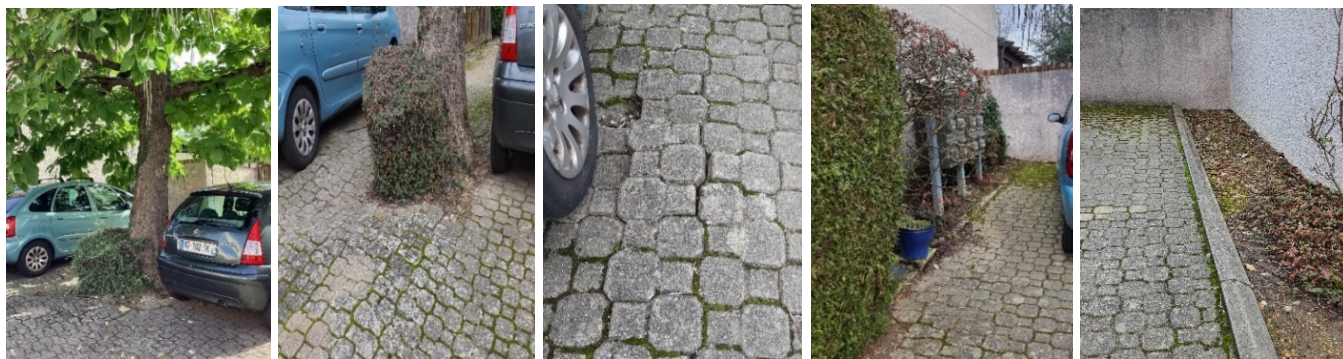
- Revêtement pavé déformé et même dangereux
- Catalpa envahissant
- Végétation latérale en mauvais état sur la partie droite
- Accès au chemin piéton très difficile dû au stationnement des véhicules
- Accès aux boîtes à lettres pas très facile
- Position des voitures stationnées très gênante pour le passage vers le chemin piétonnier

- Catalpa à enlever, tronc et racine (avec soins pour éviter tout dégât collatéral de la voirie) et remplacement par un arbre d'une essence adaptée au pavage, planté de façon désaxée vers les

boîtes à lettres (cf **P2.2**). Ce positionnement permet un passage plus aisé pour les piétons et libère un espace pour 3 stationnements.

- Protection de l'arbre par une plaque métallique (carrée ou rectangulaire) posée sur un encadrement cimenté
- Pavage à étendre de chaque côté latéral (actuellement végétalisé)
- Remise en état et nettoyage des pavés autobloquants existants
- Passage piéton centrale, à matérialiser par un pavage de couleur (largeur à réduire légèrement / chemin)
- Passage piéton pour accéder aux boîtes à lettres, à matérialiser par un pavage de couleur, sauf en cas d'accès difficile pour les résidents (à vérifier l'espace libre avec un véhicule stationné).
- Cette configuration doit permettre le stationnement jusqu'à 3 véhicules

- Déplacer les boîtes aux lettres si leur accès est difficile vers la placette située de l'autre côté de la chaussée
- Végétaliser les 2 murs frontaux de part et d'autre du chemin piétonnier
- Dispositif de protection du lampadaire (arceau métallique 3 jambes)

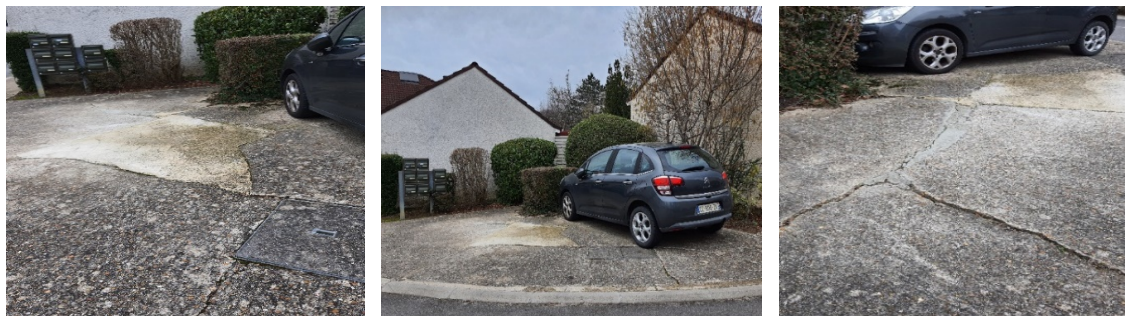
4 - Placette P3.3

- Revêtement béton très fissuré et déformé
- Position des voitures stationnées gênantes pour accéder aux boîtes à lettres
- Végétation en arrière-plan à réhabiliter

- Retrait de l'arbuste remplaçant le catalpa et plantation d'un arbre d'une essence adaptée au milieu de la zone végétalisée en arrière-plan
- Protection de l'arbre par une plaque métallique (carrée ou rectangulaire) posée sur un encadrement cimenté
- Rééquilibrage de la végétation en arrière-plan
- Remplacement du béton par des pavés autobloquants (dont l'espace anciennement pris par le catalpa)
- Passage piéton pour accéder aux boîtes à lettres, à matérialiser par un pavage de couleur
- Cette configuration doit permettre le stationnement jusqu'à 3 véhicules

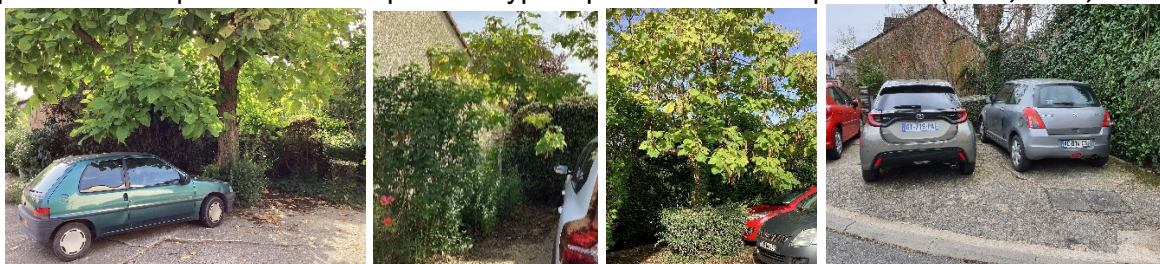
La placette P3.3 peut servir de « placette type » pour les 3 autres placettes (P3.1, P3.2, P3.4)

- Retrait du catalpa (ou de l'arbuste le remplaçant) et plantation d'un arbre d'une essence adaptée au milieu de la zone végétalisée en arrière-plan
- Protection de l'arbre par une plaque métallique (carrée ou rectangulaire) posée sur un encadrement cimenté
- Rééquilibrage de la végétation en arrière-plan
- Remplacement du revêtement béton par des pavés autobloquants (dont l'espace pris par le catalpa)
- Matérialisation avec des pavés colorés d'un passage piéton par accéder aux boîtes à lettres
- Cette configuration doit permettre le stationnement jusqu'à 3 véhicules

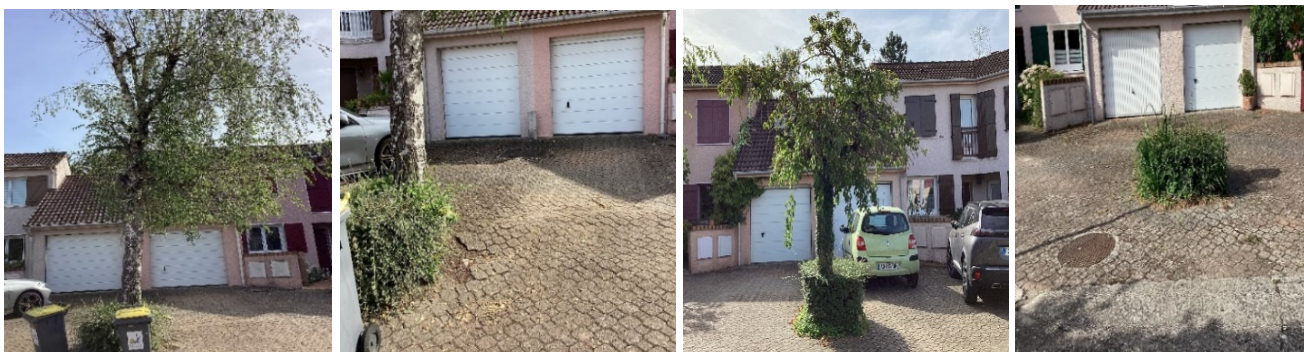
5 - Placette P1.3

- Revêtement pavé légèrement déformé avec des soulèvements sur quelques zones
- Revêtement béton très peu fissuré mais sale (à nettoyer)
- Arbres en très mauvais état

Etant donné l'état misérable des arbres, ils pourraient faire l'objet de leur remplacement par anticipation.

- Remplacement des 3 arbres par une essence adaptée au sol pavé sur leurs emplacements actuels
- Protection des arbres par une plaque métallique (carrée ou rectangulaire) posée sur un encadrement cimenté
- Remise en état et nettoyage des zones pavées
- Nettoyage de la zone bétonnée
- Cette configuration doit permettre le stationnement de l'ordre de 10 véhicules

- Dispositif de protection du lampadaire (arceau métallique 3 jambes)
