Participants : Comité de pilotage du projet de rénovation des 15 placettes

1 - Objectif :

3 - Placette P2.7

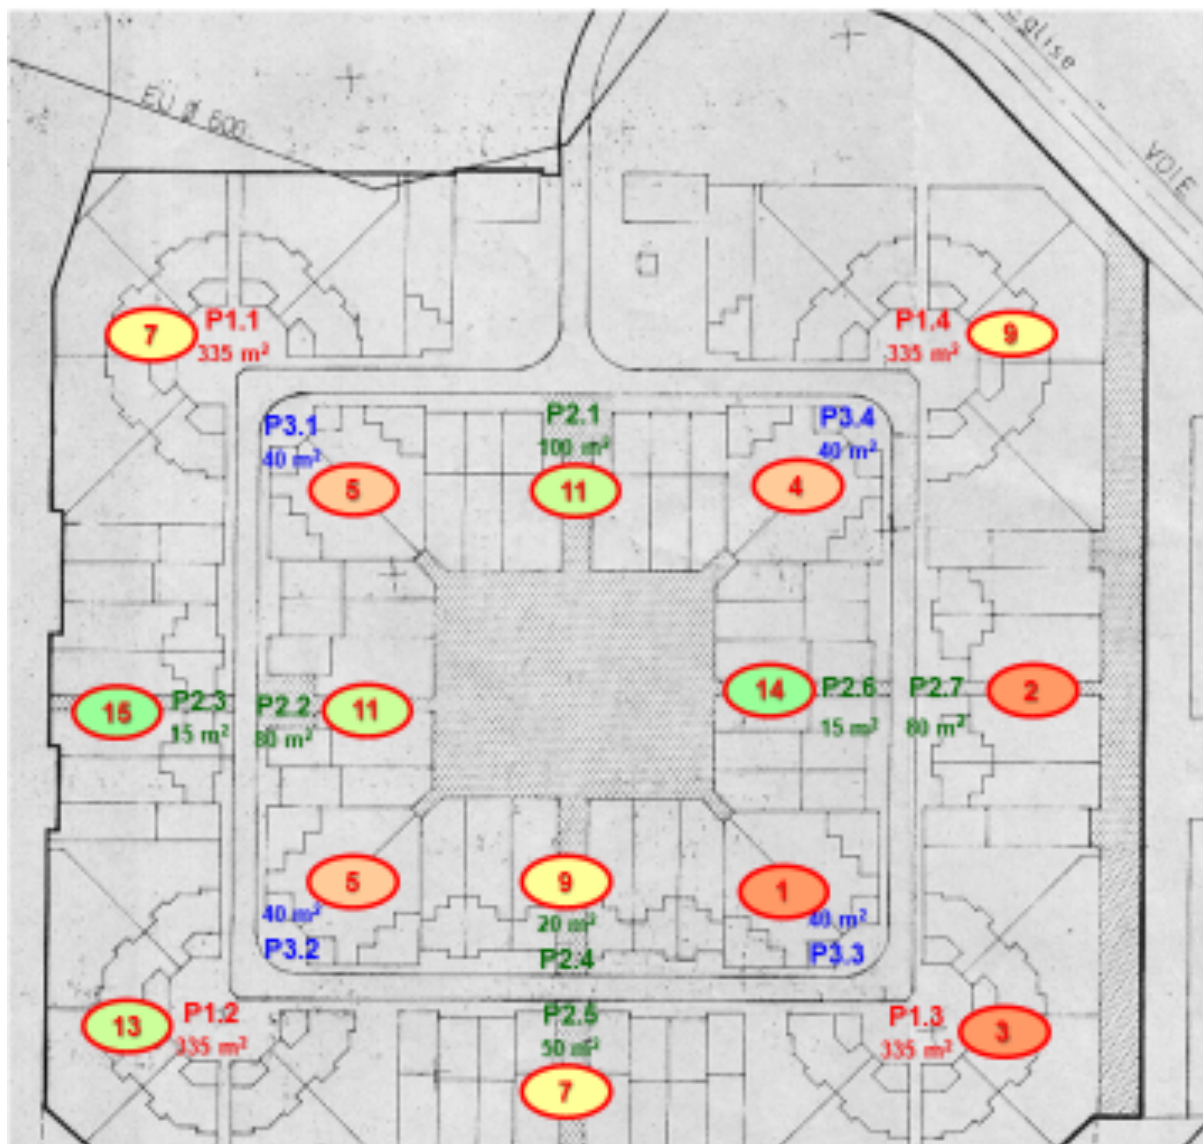
PLAN CHÂTEAU VILLAGE : Placettes pavées / bétonnées

**P1.n – 4 placettes avec un revêtement mixte : béton & pavé / Surface totale : 1 340 m²
dont béton : 400 m² (30%) & pavé : 940 m² (70%)**

P2.n – 7 placettes avec un revêtement pavé / Surface totale : 360 m²
